クレーム調査報告書

件名: K7V125DTPケーシング油漏れ

| 型式 | K7V125DTP1N9R-0E09-1V | | | 品名 | ポンプ | | | | |
| 機械番号 | 237C1815 | | | 通知番号 | 三一重機中型23 - 145L | | | | |

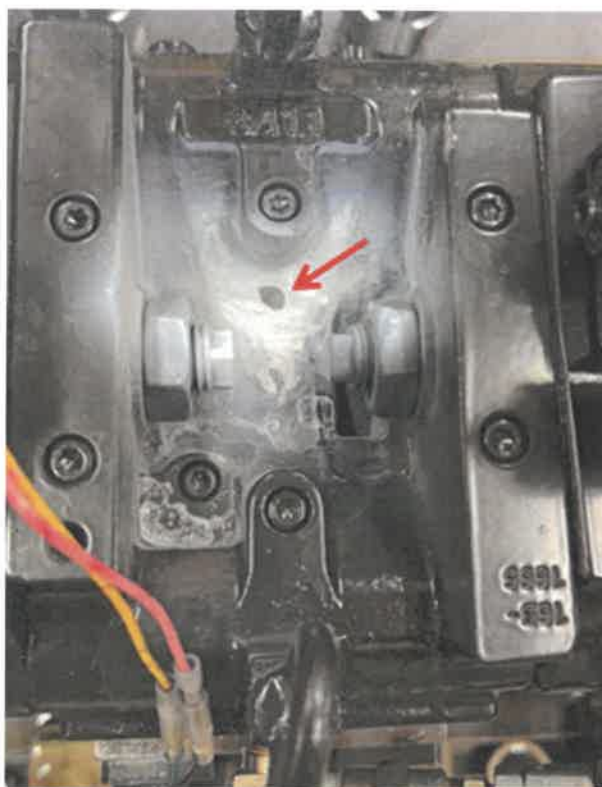
| 調査結果 | 1.外観確認（外观确认）<br>返却されたポンプの外観を確認した結果、異常は見られなかった。<br>对返修泵的外观进行确认，未见明显异常。<br>2.再現試験（再现试验）<br>再現試験を実施した結果、バルブブロックからの油漏れが見られた。（写真1）<br>进行再现试验确认，在阀体表面确认到漏油现象。（照片1）<br>3.開放点検（分解确认）<br>①油漏れが発生した箇所をPT及び切断検査を行った結果、鑄造欠陥が見られた。（写真2）<br>①对漏油部位进行PT探伤及切断检查后，发现铸造缺陷。（照片2）<br>②不具合部位を切断して拡大観察すると異常な紋様が見られ、スラグと推定される。（写真3）<br>②将不良部位切断后放大观察，确认到了异常纹路，推测为熔渣不良。（照片3） | | | | | | | | |

写真1 油漏れが見られた  
照片1 确认到漏油现象

| 処置 | バルブブロックを交換し、再運転、再調整した後、再塗装して再納入させていただきます。<br>更换阀体后将该泵重新进行运转调整，各项性能正常进行涂装后再次纳入贵司。 | | | | | | | | |

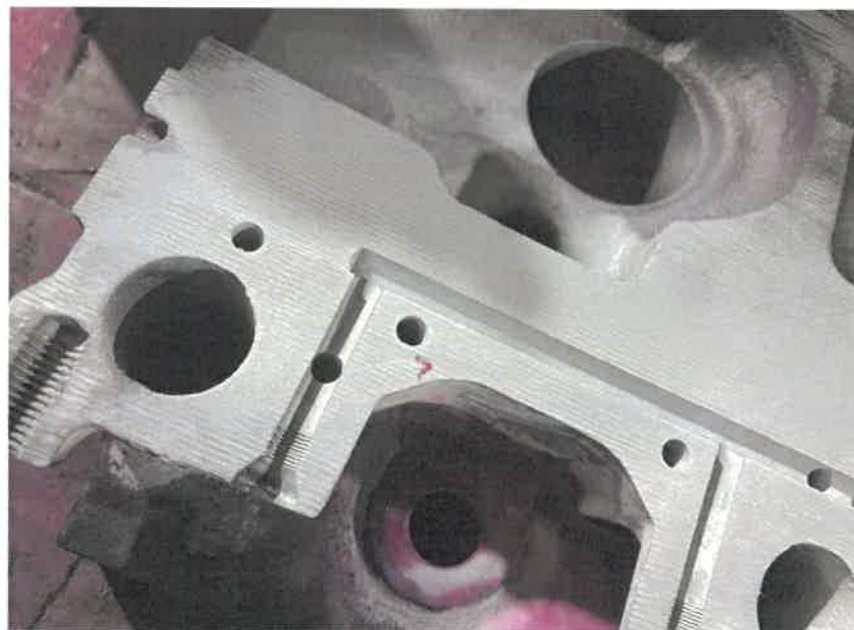
| 原因 | 上記調査より、油漏れの原因は鑄造欠陥(スラグ不良)による加工穴とバルブブロック鑄肌面の貫通と推測します。<br>当該鑄造欠陥は注湯時にフィルタが損傷し、濾過が不十分であった可能性が考えられます。<br>根据上述调查，推测漏油的原因为铸造缺陷（熔渣不良）造成的加工孔与阀体铸造表面贯穿。该铸造缺陷可能是由于过滤器在浇铸时受到损伤，导致过滤不充分引起的。 | | | | | | | | |

写真2 鑄造欠陥が見られた  
照片2 确认到鑄造缺陷

| 再<br>発<br>防<br>止<br>策 | フィルタの設置位置を見直し、注湯時に損傷を受けないようにします。（開始時間:2023.09.13～ 開始番号:別途通知）<br>重新设置过滤器的位置，使其在浇铸时免受损伤。（开始时间：2023.09.13～ 开始机番：另行告知） | | |

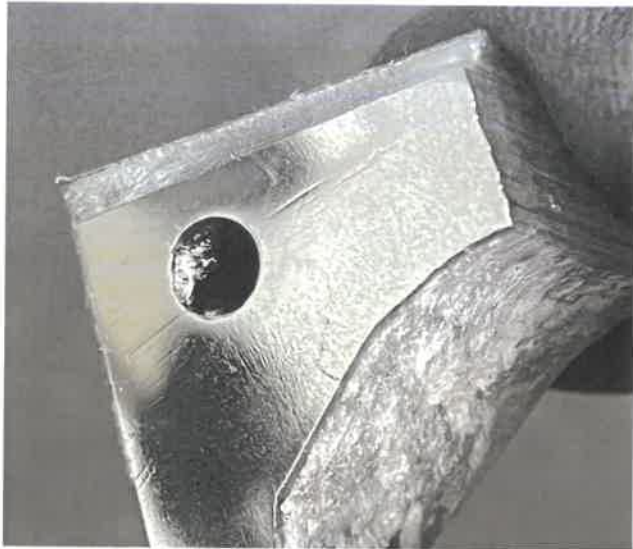
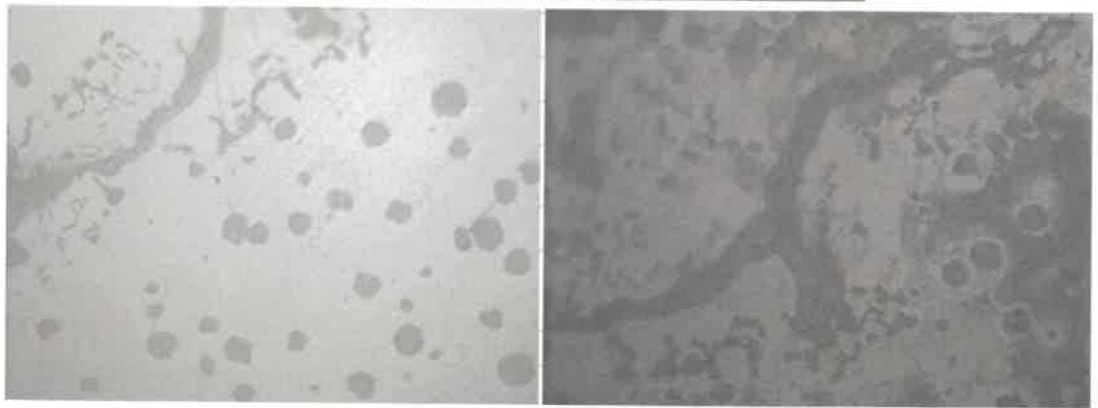
写真3 異常紋様が見られた

照片3 确认到异常纹路
