クレーム調査報告書

件名: K7V125DTPケーシング 油漏れ

| 型式 | K7V125DTP1N9R-0E09-1V | | | | | | |

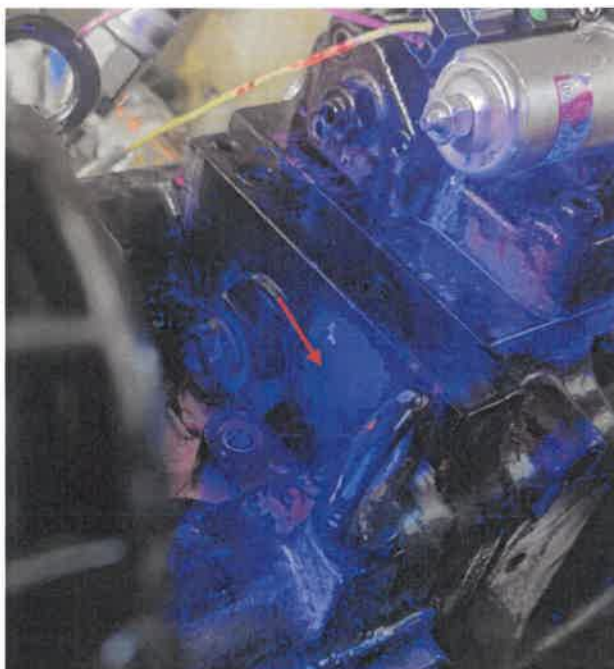
再現試験を実施した結果、貴社指摘部位からの油漏れが見られた。（写真1）  
进行再现试验确认，在指摘部位确认到漏油现象。（照片1）

写真1 油漏れが見られた  
照片1 确认到漏油现象

バルブブロックを交換し、再運転、再調整した後、再塗装して再納入させていただきます。  
更换阀体后将该泵重新进行运转调整，各项性能正常进行涂装后再次纳入贵司。

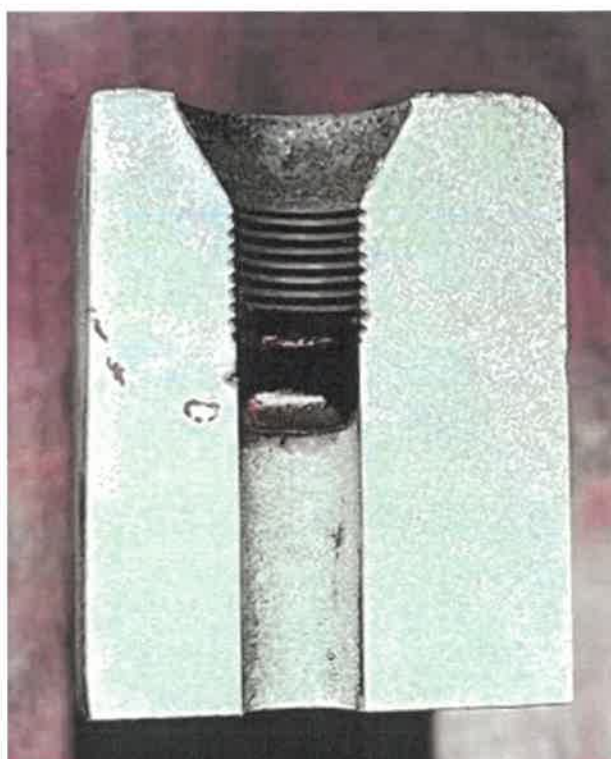
- ①油漏れが発生した箇所の切断調査を行った結果、鑄造欠陥が見られた。（写真2）  
①对漏油部位进行切断检查后，确认到铸造缺陷。（照片2）  
②鑄造欠陥の詳細分析の結果によると、ドrossの残留と推測します。  
②从详细分析结果看来，推测是镁渣的过量残留所导致的。

上記調査より、油漏れの原因はドross残留による鑄造欠陥と推測します。  
根据上述调查，漏油的原因推测是由于作业过程中镁渣的残留量过剩所引起的铸造缺陷。

写真2 鑄造欠陥が見られた  
照片2 确认到铸造缺陷

ドrossによる欠陥のリスクを低減するため、添加剤の量を調整します。（実行案は検討中、開始時期は別途お知らせさせていただきます）  
为降低残渣导致铸造缺陷的风险，将调整催化剂的添加量。（实行方案检讨中，开始时间将另行告知）
