クレーム調査報告書

件名: K5V160DTHケーシング 油漏れ

川崎精密機械商貿(上海)有限公司

| 型式 | K5V160DTH1ZXR-9T46-BV | | | 品名 | ポンプ | | | | |

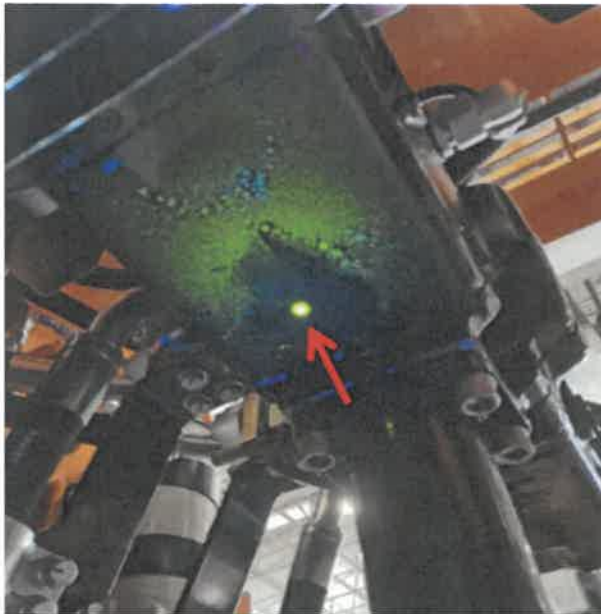
| 調査結果 | 1.外観確認（外观确认）<br>返却されたポンプの外観を確認した結果、異常は見られなかった。<br>对返修泵的外观进行确认，未见明显异常。<br>2.再現試験（再现试验）<br>再現試験を実施した結果、貴社指摘部位からの油漏れが見られた。（写真1）<br>进行再现试验确认，在指摘部位确认到漏油现象。（照片1）<br>3. 鑄造欠陥詳細調査（铸造缺陷详细调查）<br>①油漏れが発生した箇所の切断及びPT検査を行った結果、鑄造欠陥が見られた。（写真2）<br>①对漏油部位进行切断及PT检查后，确认到铸造缺陷。（照片2）<br>②鑄造欠陥の詳細分析の結果、ブローホール（ガス欠陥）と推定します。<br>②从详细分析结果看来，推测是气孔（气体缺陷）所导致的。 | | | | | | | | |

写真1 油漏れが見られた

照片1 确认到漏油现象

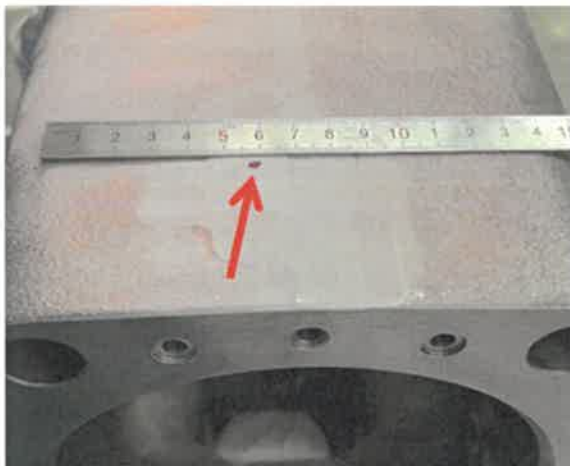
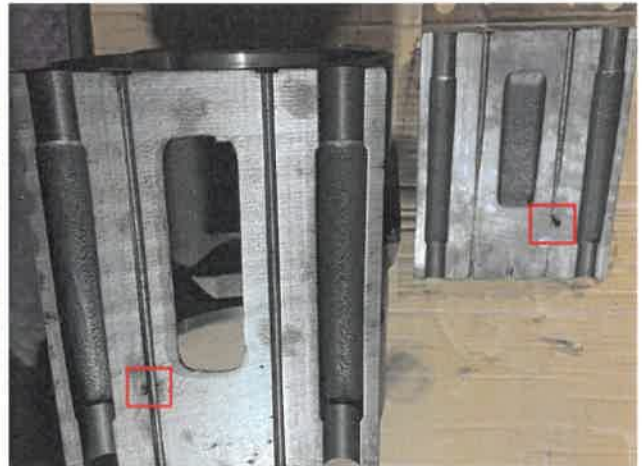
| 原因 | 上記調査より、油漏れの原因は鑄型時のブローホール（ガス欠陥）と推定します。<br>根据上述调查，漏油的原因推测是在铸型时产生的气孔（气体缺陷）导致的。 | | | | | | | | |

写真2 鑄造欠陥が見られた

照片2 确认到铸造缺陷

| 処置 | ポンプケーシングを交換し、再運転、再調整した後、再塗装して再納入させていただきます。<br>更换阀体后将该泵重新进行运转调整，各项性能正常进行涂装后再次纳入贵司。 | | | | | | | | |
| 再発防止策 | 不具合部位にガス抜き穴を追加します。（開始時期：2024/07/19～）<br>在此次不良部位追加排气孔。（开始时间：2024/07/19～） | | | | | | | | |
