クレーム調査報告書

作成日 2024 年 11 月 14 日

件名: K5V160DTHケーシング 油漏れ

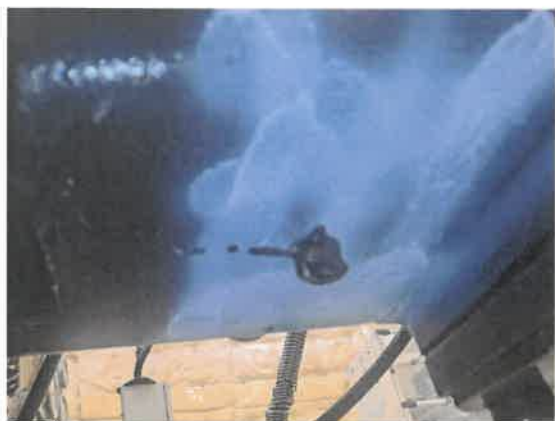
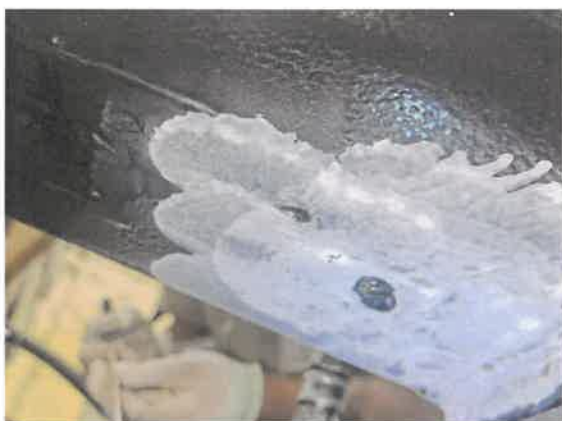
| 調査結果 | <p>1.外観確認（外观确认）</p> <p>返却されたポンプの外観を確認した結果、異常は見られなかった。<br/>对返修泵的外观进行确认，未见明显异常。</p> <p>2.再現試験（再现试验）</p> <p>再現試験を実施した結果、指摘部位からの油漏れが見られた。（写真1）<br/>进行再现试验确认，在指摘部位确认到漏油现象。（照片1）</p> <p>3.鑄造欠陥詳細調査（铸造缺陷详细调查）</p> <p>①油漏れが発生した箇所の切断及びPT検査を行った結果、鑄造欠陥が見られた。（写真2）<br/>对漏油部位进行切断及PT检查后，确认到铸造缺陷。（照片2）</p> <p>②鑄造欠陥の詳細分析の結果、ガス欠陥と推測します。<br/>从详细分析结果看来，推测是气体缺陷。</p> <p>4.履歴確認（来历确认）</p> <p>248C0875が使っているのは対策前品、249C2888は対策後のものです。<br/>248C0875所使用的为对策前部品，249C2888为对策后部品。</p> | | | | | | | | |

写真1 油漏れが見られた  
照片1 确认到漏油现象

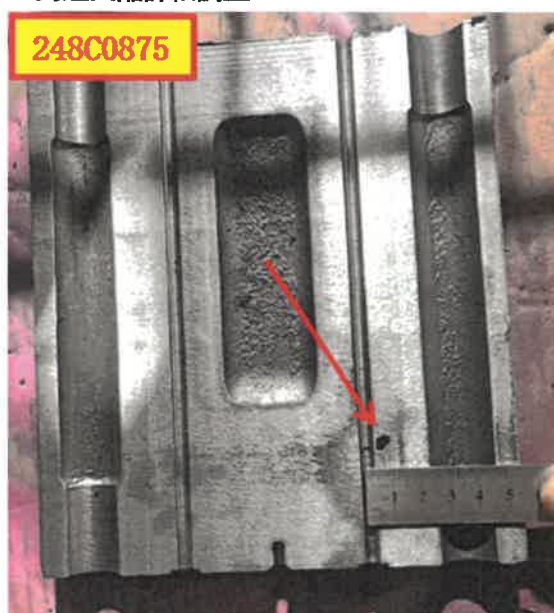
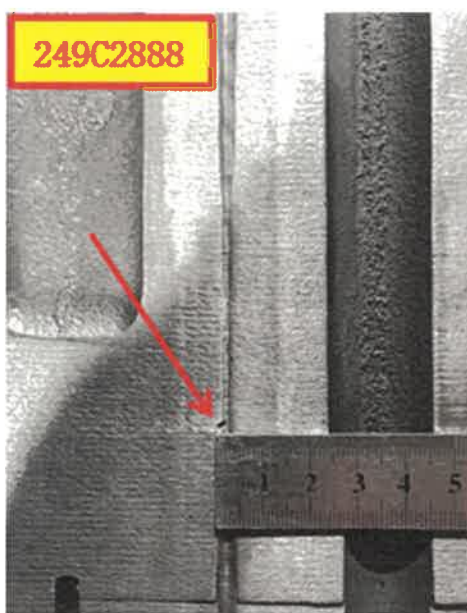
| 原因 | 油漏れの原因は鑄型時のガス欠陥と推測します。対策前後で比較した場合、対策後品は対策前品よりもガス欠陥の大きさが小さくなったため、対策効果はあったものと考えます。しかしながら、ばらつきが考慮できておらず、対策後品でも発生したものと考えます。<br>漏油的原因推测是在铸型时产生的气体缺陷。将对策前后的部品进行比较，由于对策后部品的缺陷尺寸减小，因此推测此前对策方案有效果，但是没有考虑到偏差情况，对策后部品仍然发生了同样的问题。 | | | | | | | | |

写真2 鑄造欠陥が見られた  
照片2 确认到铸造缺陷

| 処<br>置 | ポンプケーシングを交換し、再運転、再調整した後、再塗装して再納入させていただきます。<br>更换阀体后将该泵重新进行运转调整，各项性能正常进行涂装后再次纳入贵司。 | | |
| | 再<br>発<br>防<br>止<br>策 | <p>1. 発生対策（発生対策）</p> <p>前回の対策後に欠陥サイズが明らかに縮小したため、対策効果はあると考えますが、ばらつきによる影響を低減するために再び押し湯が2%増やします。（前回10%）（対策時期：2024.11.15～）</p> <p>由于此前对策后缺陷尺寸明显缩小，故推断对策有效，为了降低偏差情况的影响，在此基础上冒口再次增大2%。（此前10%）（对策日期：2024. 11. 15～）</p> <p>2. 流出対策（流出対策）</p> <p>①在庫部品該当位置の研磨PT確認を2回行います。<br/>对在库部品相应位置进行2次抛光PT确认。</p> <p>②運転耐圧時に該当部位の油漏れを強化確認します。<br/>运转耐压机时对应位置是否漏油进行强化确认。</p> | |
