クレーム調査報告書

件名: K3V112DTPポート異常

川崎精密機械商貿(上海)有限公司

| 型式 | K3V112DTP1N9R-0E4S-1BV | | | 品名 | ポンプ | | | | |

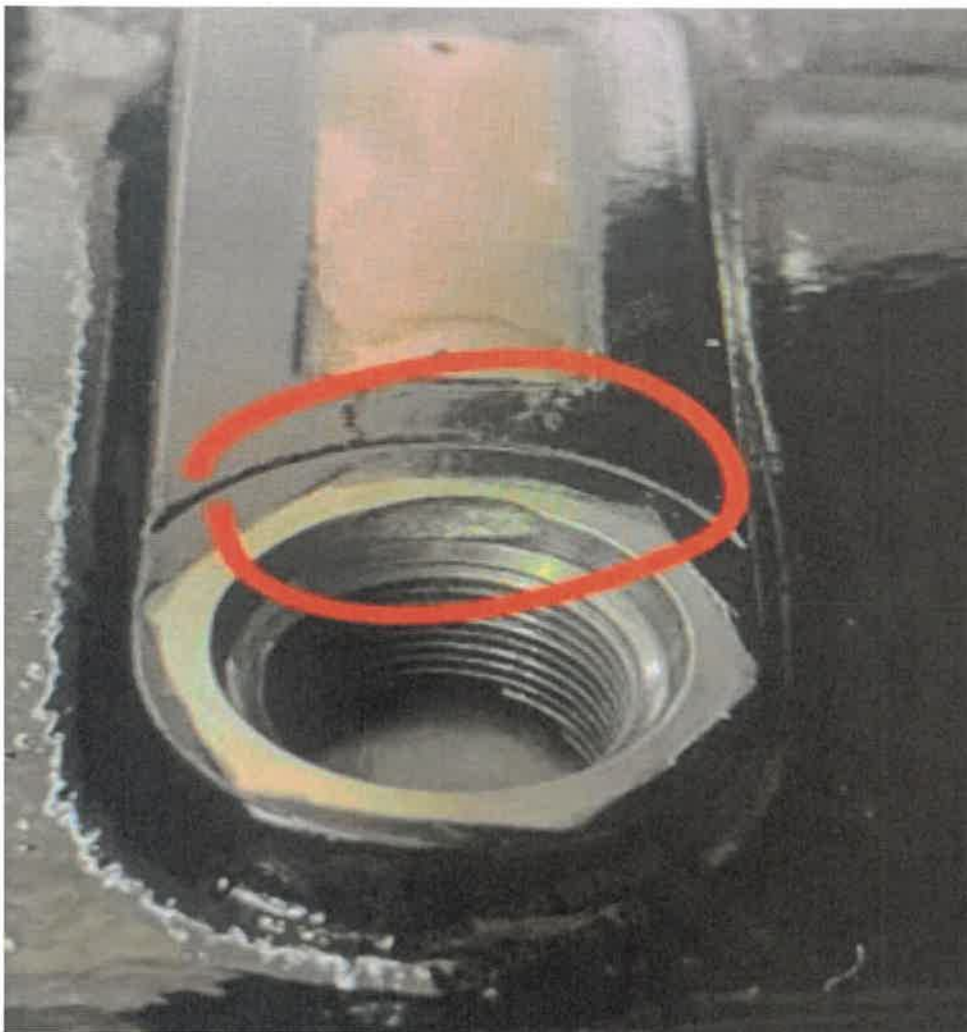
| 不具合内容 | ドレンポート部に一部がなくなった。【写真1】<br>泄油口部位部分缺损。【照片1】 | | | | | | | | |

| 原因 | 1.発生原因（発生原因）<br>①以上の調査結果により、ドレンポート部の外観不良は、鑄込み時に発生したガスが正常に排出されず、無数のピンホールとなったことが原因と考えます。<br>根据上述调查，泄油口部位的外观不良推测是由于铸型时所产生的气体无法正常排出，生成了许多气孔所导致的。<br>②ガスの排出不良は、鑄砂型の温度が高温であったために水の補充量が増加、通常よりも多くのガスが発生したことが原因と考えます。<br>气体无法正常排出的原因推测是由于铸型时温度过高，加入了更多的水用以降温，从而产生了比平时更多的气体所导致的。<br>2.流出原因<br>①ポンプケーシングメーカーでの目視確認が不十分であった、あるいは鑄造欠陥が表面に露出していなかったことにより、今回の鑄造欠陥を検出できませんでした。<br>制造商在目视确认时检查不充分，加之此次铸造缺陷位置不在外部，因此未能检出。<br>②プラグやOリングの影響によって、ポンプの組立工程でのエアリーク試験では検出できず、流出したものと考えます。<br>考虑是由于油塞与O型圈的影响，泵组装工程中的气密性试验未能检出，从而导致的流出。 | | |

写真1 ドレンポート部に一部欠損

照片1 泄油口部分缺损

| | 処置<br>ケーシングを交換し、再運転、再調整した後、再塗装して再納入させていただきます。<br>对阀体进行更换后重新进行运转调整，待涂装后再次纳入贵司。 | | |
| | 再発防止策<br>1.発生対策（発生対策）<br>当該部分のガス抜き針を高くし、排気量を上げます。（対策時期：2024.11.10～）<br>增加该部位排气针的高度，并增加排气量。（对策日期：2024.11.10～）<br>2.流出対策（流出対策）<br>当該不具合を作業指導書に追記し、作業者に加工後の外観検査を再度強調しました。（対策時期：2024.11.10～）<br>已将此次不良记入作业指导书中，并再次向作业者强调加工后的外观检查。（对策日期：2024.11.10～） | | |

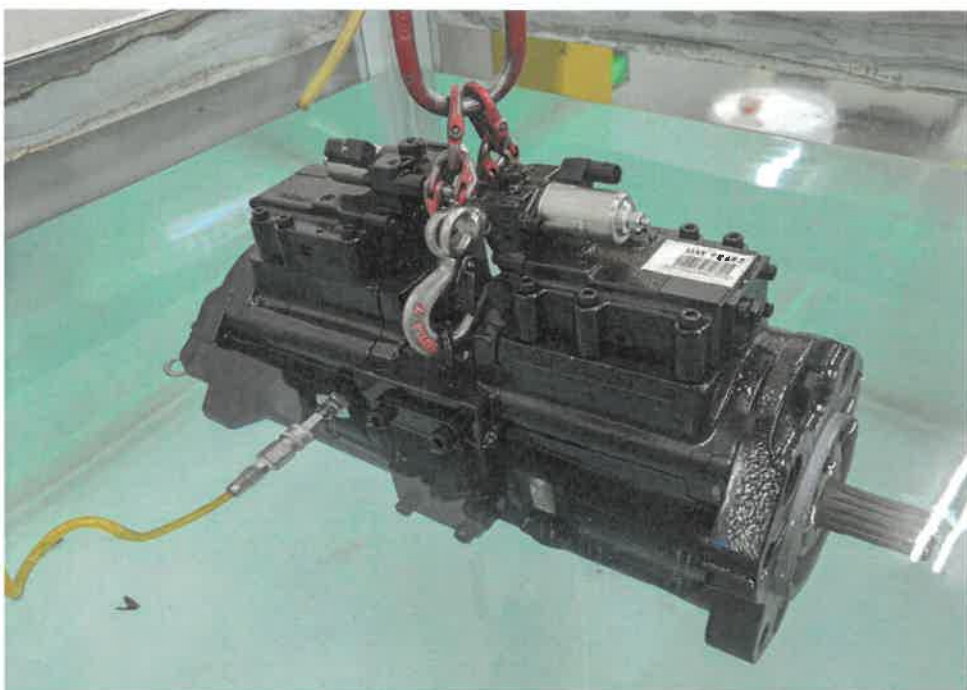
写真2 エアリーク試験合格

照片2 气密性试验合格
