クレーム調査報告書

件名: K5V212DPH1ケーシング 巣

| 型式 | K5V212DPH1N6R-0E81-VK | | | | | | | |
| 機械番号 | 251C2488 | | | | | 品名 | ポンプ | |

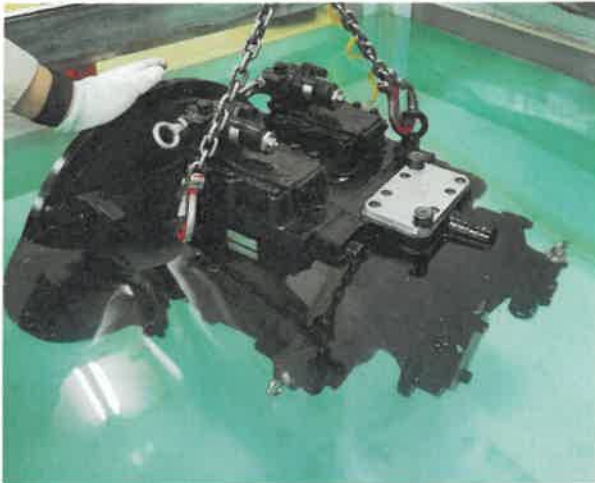
写真1 ポンプにエアリーク試験 異常なし  
照片1 主泵浸水气密性试验 未见异常

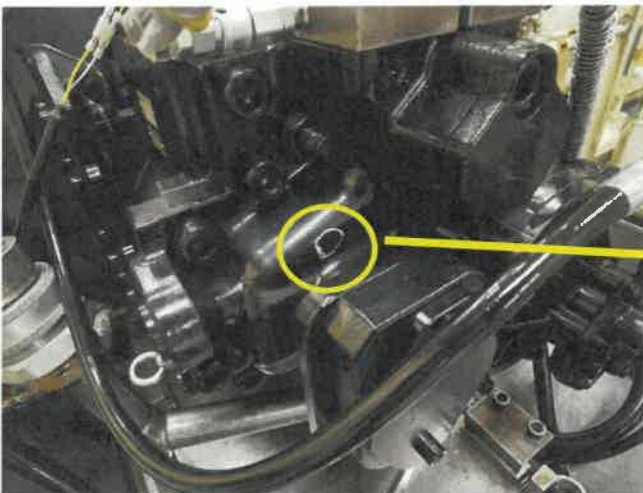
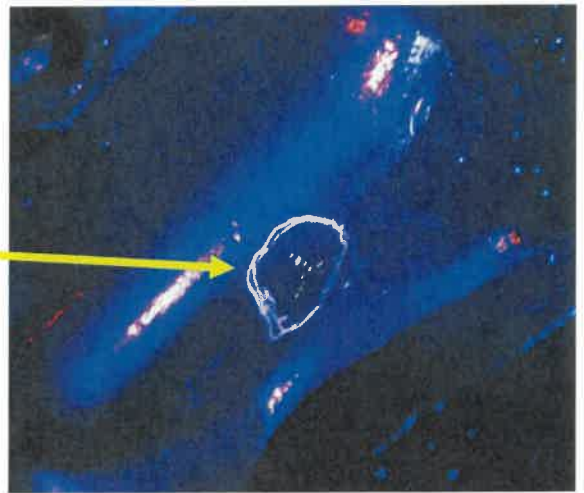
写真2 耐圧試験 油漏れが発生した  
照片2 耐压测试 有漏油现象

| 処<br>置 | ポンプケーシングを交換し、再運転、再調整した後、再塗装して再納入させていただきます。<br>更换新阀体并重新进行运转调整，各项性能正常进行涂装后再次纳入贵司。 | |

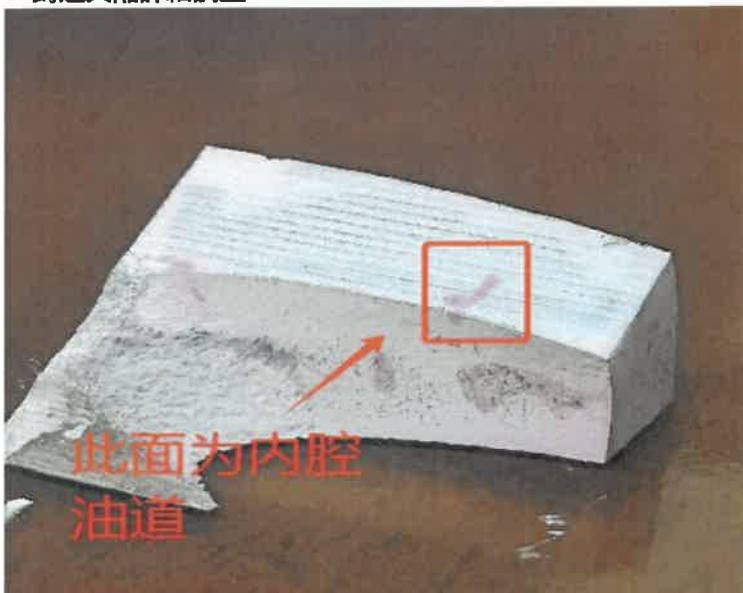
| 原因 | 上記調査より、油漏れの原因は中子の表面に異物があり、注湯の際に中子の表面異物から発生するガスが巻き込まれることによる铸造欠陥であると考えます。<br>根据上述调查，漏油的原因推测是因为砂芯表面有异物附着，在浇注铁水时，铁水与砂芯表面异物发生化学反应产生气体，导致铸造缺陷产生。 | | | | | | | |

写真3 切断調査を行った結果、鑄造欠陥が見られた  
照片3 切断后调查结果，发现有铸造缺陷

| | 1.発生対策（发生对策）：<br>①不良位置に対応する中子の組立前に重点的に検査を行い、異物によるガス発生量の大きいガス孔の発生を防止し、全検中子を再1回追加します。（1回→2回）<br>将不良位置对应的砂芯组装前进行重点检查，防止有异物导致发气量大产生气孔，增加造型下芯前二次全检砂芯。<br>②造形後に上型の排気穴を開きます、箱を閉じる前に残砂を吹き込み、排気通路の円滑化を確保し、不良リスクを減らす。（残砂除去の作業を1回追加します）<br>造型后上砂模排气打通，合箱前将残砂吹净，确保排气通道顺畅，减少不良风险。（追加一次除去残砂的作业。）<br>③残留砂を吹き清めし、造型作業員と中子のチェック作業員に対して教育指導を行います。<br>对残砂的清除，造型人员和砂芯的检查人员进行培训指导。<br>2. 流出対策（流出对策）：<br>KPM社内の運転時、念入れに該当部位の漏れ確認をチェックする。<br>KPM苏州社内运转时，仔细确认该部位的漏油检查。<br><br>対策時期：2025.04.08（チャージ番号：別途お知らせします） 対策番号：別途お知らせします | |

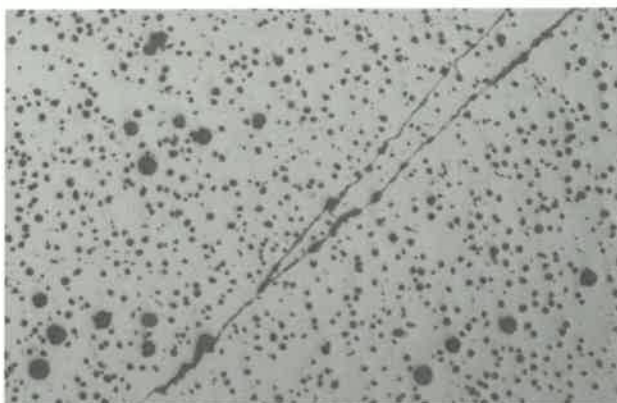
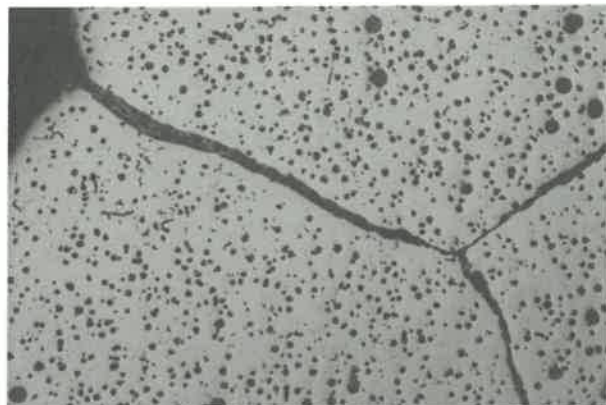
写真4 金相組織の外観に枝構造  
照片4 金相组织呈现树枝状

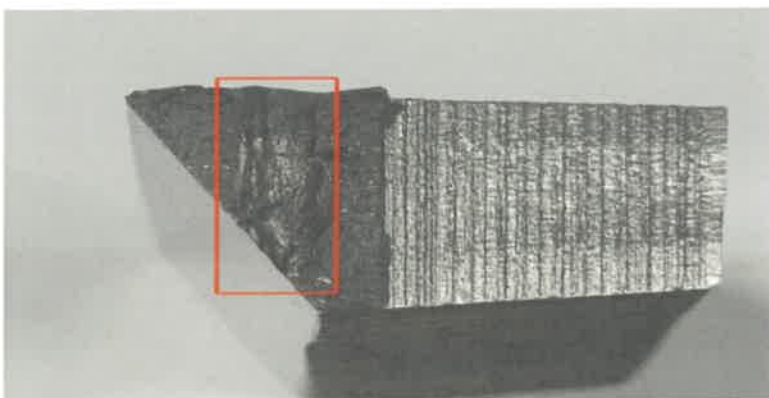
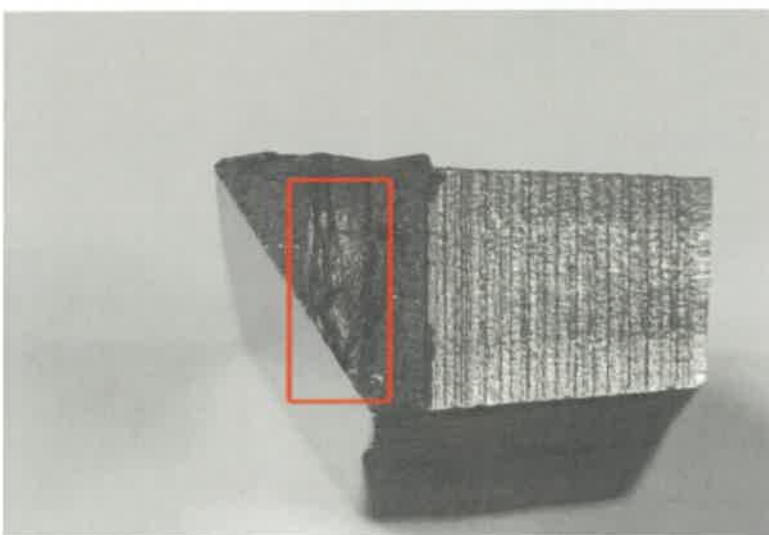
写真5 切断表面には気痕が発見された  
照片5 切断表面有气痕发现
