報告書No. KL202508046

クレーム調査報告書

件名: K7V140DTP油漏れ

| 型式 | K7V140DTP1D9RB-0E13-AVA | | | | | | | | |

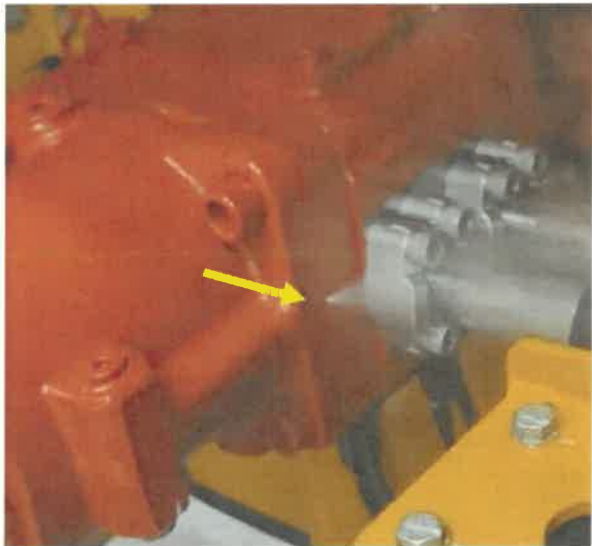
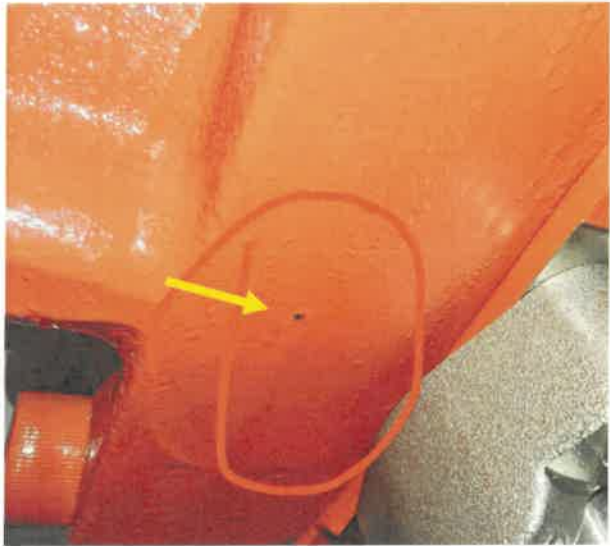
巣による油漏れが発生した。(写真1)  
主泵泵体下方因砂眼存在,有漏油发生。(照片1)

写真1 巣による油漏れが発生した

照片1 泵体下方有砂眼存在，有漏油发生

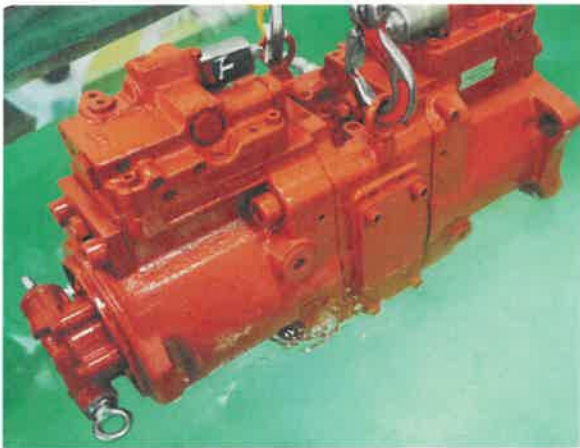
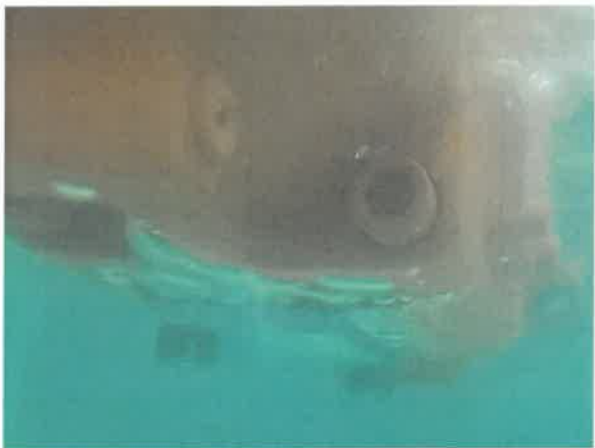
1. 外観確認 (外观确认)  
返却されたポンプの外観を確認した結果、異常は見られなかった。  
对返修泵的外观进行确认,未见明显异常。
2. 再現試験 (再现试验)  
返却された状態でエア試験を行った結果、R側ケーシングの指摘部位から大量の気泡が発生していることを確認しました。(気圧: 0.5MPa) (写真2)  
返回状态下进行气密性试验结果,确认后泵体被指摘处有大量气泡冒出,(气压值: 0.5MPa)  
(照片2)
3. 開放点検 (分解确认)  
①油漏れが発生した箇所をPT及び切断検査を行った結果、鑄造欠陥が見られた。(写真3)  
对漏油部位进行PT探伤及切断检查后,发现铸造缺陷。(照片3)  
②不具合部位を切断して拡大観察し、押湯縮松と推測します。  
将不良部位切断后放大观察,推测为冒口缩松不良。

写真2 R側ケーシングの指摘部位から大量の気泡が発生した

照片2 后泵体指摘部位有大量气泡冒出

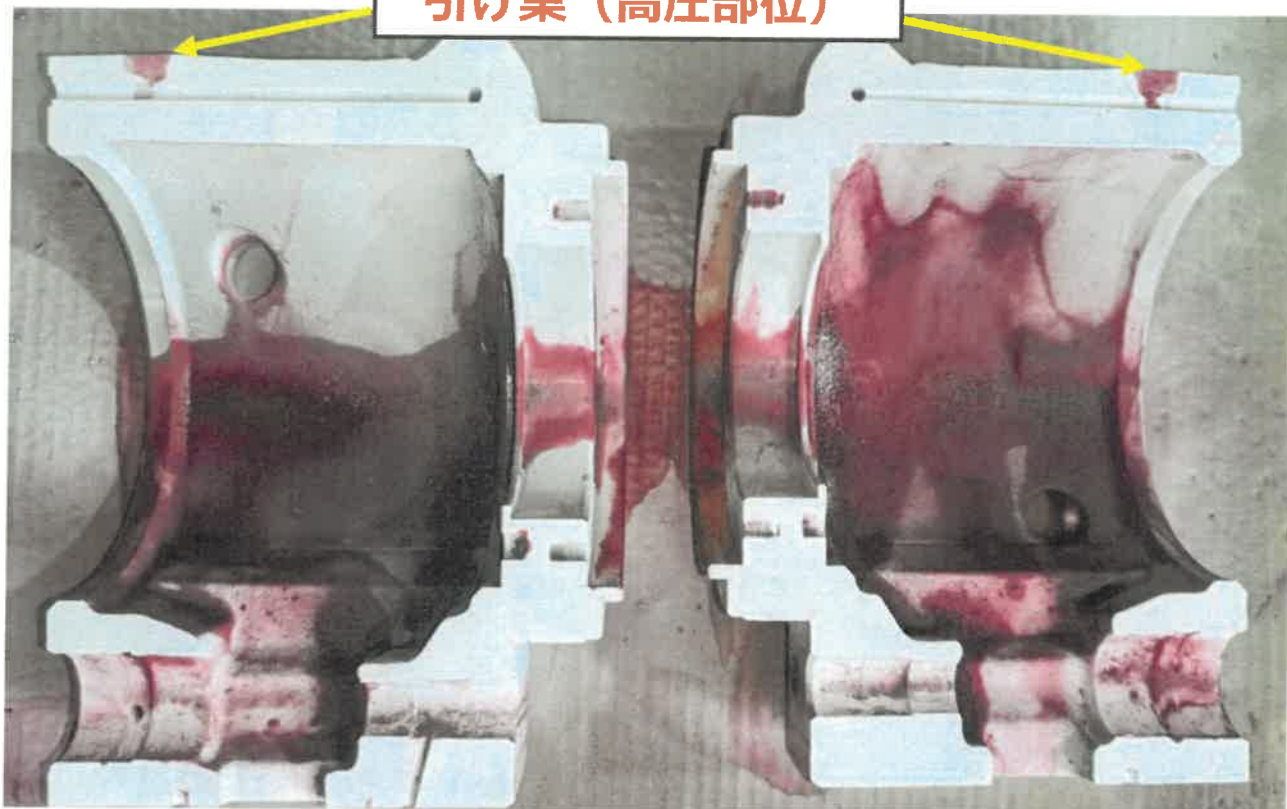
上記の調査結果より、油漏れの原因は貴社で実機テスト中にポンプの内部にある鑄造欠陥がポンプ内部の圧力によって、貫通したためと推測します。表面観察の結果から、この鑄造欠陥は押湯縮松と推定されることから、縮松原因は、スプリーの充填高さが不足していることによる押湯縮松ことが原因と考えます。  
根据上记的调查结果,漏油的原因推测是由于在贵司进行实机试验的时候,泵内部的铸造缺陷被主泵内部的压力贯通所导致的。推测铸造缺陷为冒口缩松,缩松原因推测是由于冒口充型高度不足导致冒口缩松。

引け巣（高圧部位）

写真3 鑄造欠陥が見られた、押湯縮松と推測します

照片3 漏油处确认有铸造缺陷，推测为冒口缩松导致

R側ケーシングを交換し、再運転、再調整した後、再塗装して再納入させていただきます。  
更换后泵体后将该泵重新进行运转调整,各项性能正常进行涂装后再次纳入贵司。

1. 発生対策 (发生对策)  
①注湯時に最後の箱の重量が不足している場合、鉄水は廃棄されます。  
浇注尾箱时重量不足时铁水报废倒入废箱处理。  
②ラインでのガン切断作業時、スプリー充填不足のものは選別して廃棄する。  
下线掰枪作业时对于冒口未浇足予以隔离报废
2. 流出対策 (流出对策)
