クレーム調査報告書

件名: K5V160DTH合わせ面油漏れ

| 型式 | K5V160DTH1ZXR-9T46-BV | | | | | | | |
| 機械<br>番号 | 25XC1093 | | | | | 品名 | ポンプ | |

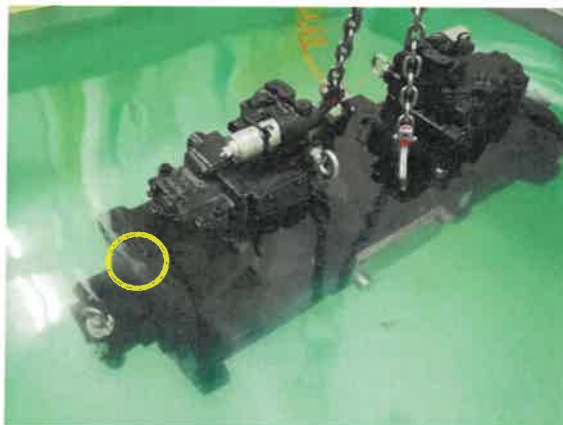
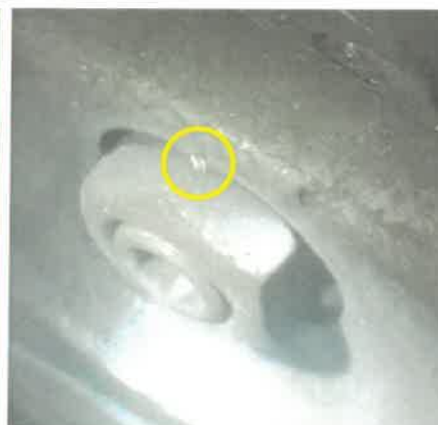
写真1 エア試験: 指摘部位から気泡が発生  
 照片1 浸水气密性试验: 指摘部位有气泡漏出

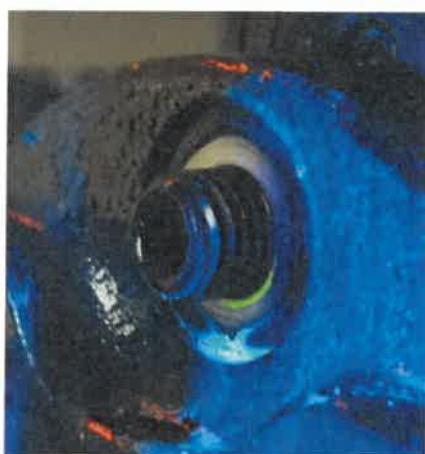
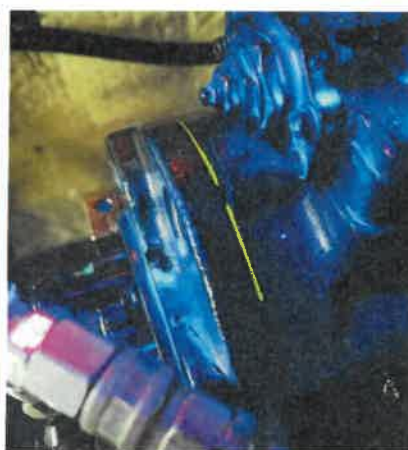
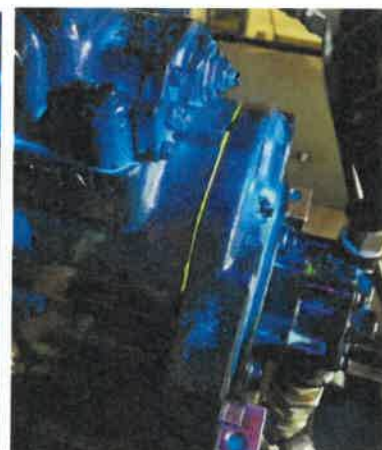
写真2 運転耐圧試験: 指摘部位からの油漏れが見られた  
 照片2 运转耐压试验: 指摘部位有漏油发生

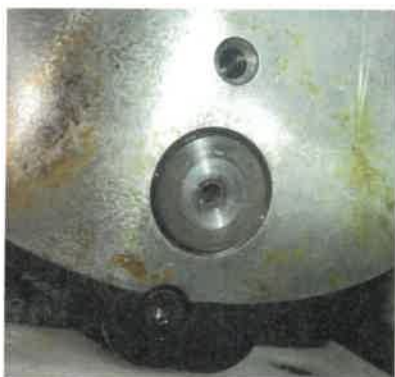
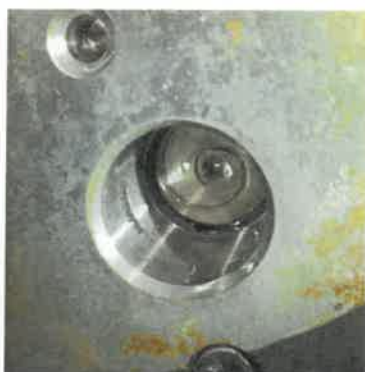
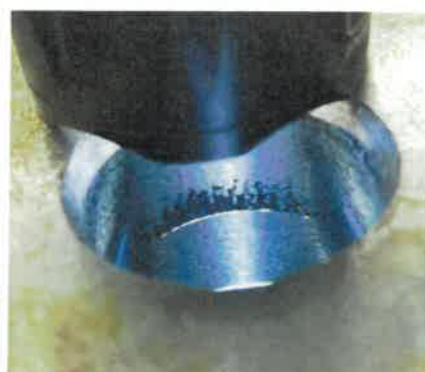
1. 上記の調査結果より、今回の不具合の原因はサーボピストン穴に傷があったため、シール性が失われ、油漏れに至ったと推測します。  
根据上述调查, 本次不良原因是由于挡块安装孔内有伤, 造成密封性失效, 从而出现漏油。
2. サーボピストン穴の傷がどの工程でついたのか、調査したが、特定できなかったが、ストップ組込み時に、サーボピストン穴を傷つけた可能性がある。  
关于泵体挡块内壁上的划伤具体由那个工程造成, 目前无法特定出, 后续组立时压入造成, 存在可能性。

写真3 R側最小流量調整部部のサーボピストン穴に傷が見られた  
 照片3 后泵最小流量调整螺栓部的挡块安装孔内发现了伤痕

R側ポンプケーシングとストップを交換し、運転 塗装して、再納入させていただきます。  
更换泵体和挡块后, 再次运转. 涂装并纳入贵司。

- 1、当該不具合情報をストップ組込み工程にフィードバックし、サーボピストン穴の組立工程確認を徹底するように注意喚起しました。  
将该不良情报反馈给现场挡块组立工程, 教育员工要加强注意并彻底遵守挡块安装孔的组立工程确认。
- 2、ストップ組込み治具の改善について、検証中です。12月初旬に正式に導入するかどうかを決定する予定です。  
挡块压入的工装进行改善, 可行性验证中, 预计12月初决定是否启用。
