クレーム調査報告書

件名: K5V160DTHポ-ト割れ

| 型式 | K5V160DTH1ZXR-9T46-BV | | | 品名 | ポンプ | | | | |

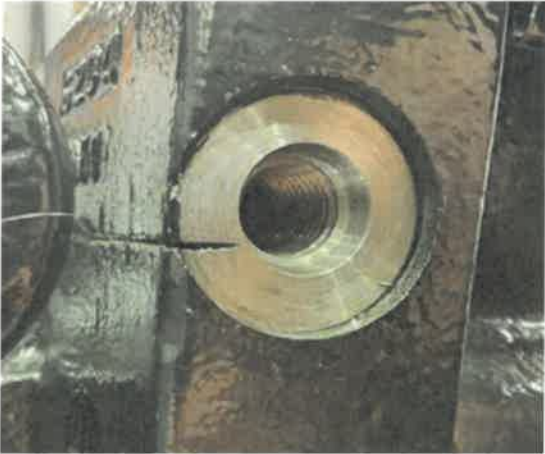
| 調査結果 | <p>1. 外觀確認結果 (外觀确认结果)</p> <p>返却されたポンプの外觀を確認した結果、バルブカバーFのa6ポ-ト側に割れ目を確認された、他の異常は見られなかった。【写真1】</p> <p>对返修泵外观确认结果, 确认阀体F的a6油口一侧存在开裂现象, 未见其他异常。【照片1】</p> <p>2. 素材メーカーの詳細調査 (素材制造商详细调查)</p> <p>①割れが発生した箇所の切断及びPT検査を行った結果、鑄造欠陥などの異常は見られなかった。【写真2】</p> <p>对漏油部位进行切断后PT检测, 未见明显铸件类缺陷等异常。【照片2】</p> <p>②指摘部位の鑄物材料の金相組織と硬度確認結果、金相組織と硬度はどちらも合格範囲内です。【写真3】</p> <p>指摘部位的铸件材料金相组织和硬度确认结果, 金相组织和硬度都在合格范围内。【照片3】</p> <p>③社内の製造経験より、この部位は中子の表面にバリが存在し、完全に除去されていない状態で注湯したため、バリのある部分に割れが発生したと推測されます。【写真4】</p> <p>根据社内制造经验, 推测该部位因铸造坭芯存在飞边毛刺, 在未完全去除的情况下浇注铁水, 飞边毛刺处形成开裂凹陷。【照片4】</p> | | | | | | | | |

写真1 バルブカバーFのa6ポート側に割れ。  
照片1 阀体F的a6油口一侧存在开裂。

| 処置 | バルブブロックを新品に交換し、運転・塗装して、再納入させていただきます。<br>更换新阀体, 再次运转. 涂装并纳入贵司。 | | | | | | | | |

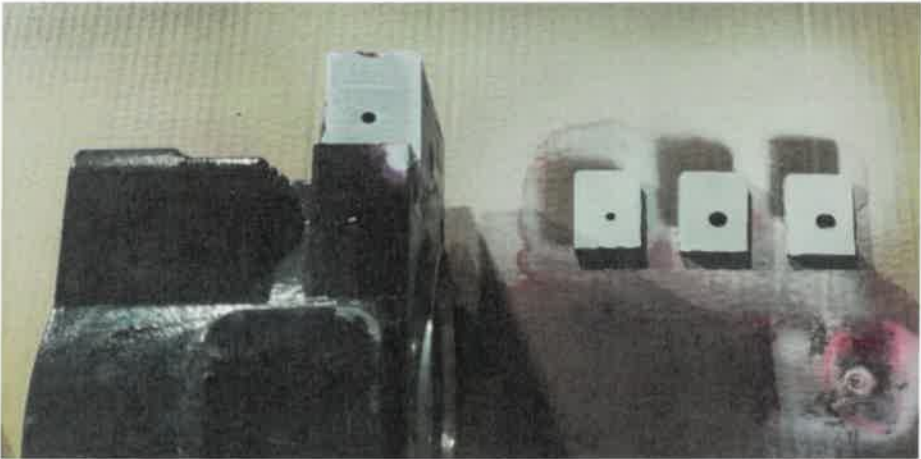
写真2 切断及びPT検査 異常なし  
照片2 切断后PT检查 未见异常

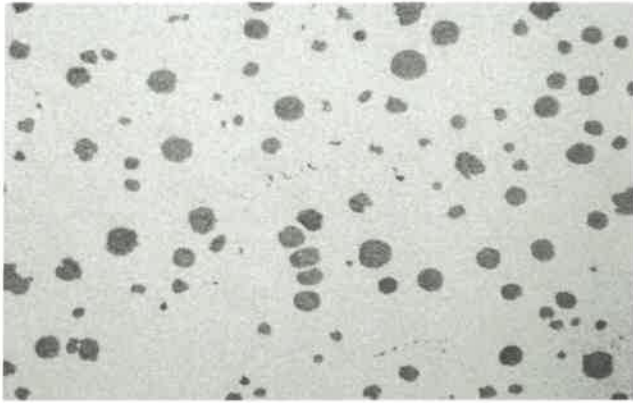
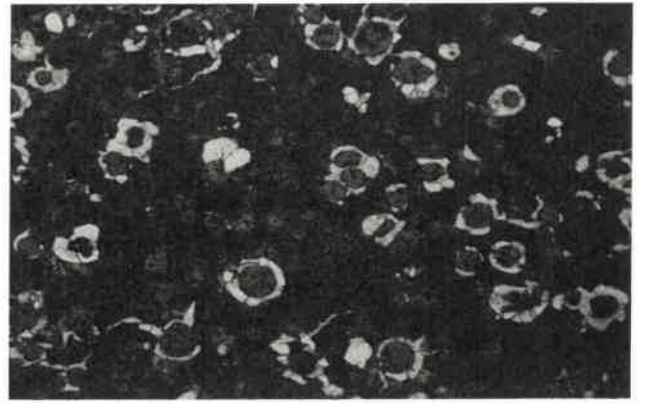
写真3 鋳物の材質 異常なし

照片3 铸件材质 未见异常

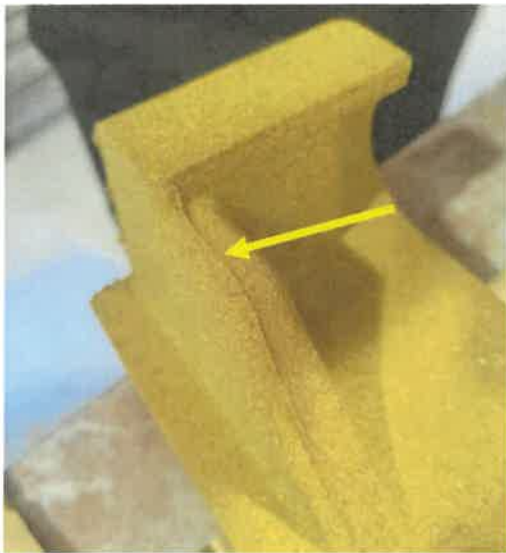
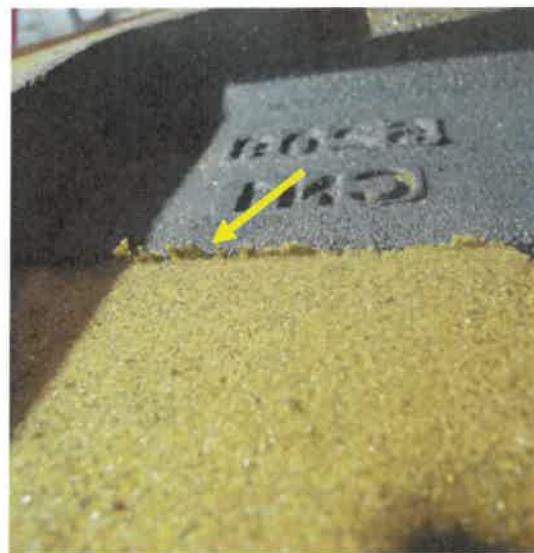
| 原因 | <p>上記の調査結果より、今回不具合の原因は中子の表面にバリが存在し、完全に除去されていない状態で注湯したため、バリのある部分に割れが発生したと推測されます。</p> <p>根据上述调查, 本次不良原因推测是由于该阀体的铸造坭芯表面存在飞边毛刺, 因未完全去除, 导致浇注时毛刺部位存在干涉, 形成铸件表面开裂凹陷现象。</p> | | | | | | | | |

写真4 中子の表面にバリが存在し

照片4 坭芯表面处在毛刺飞边

| 再<br>発<br>防<br>止<br>策 | 1. 発生対策（発生対策）：<br>中子製造作業指導書を完善し、該部位の中子外觀を重点的に確認する、すべての中子バリを除去します。<br>对制造坭芯作业指导书进行完善，着重确认该部位，需全部去除坭芯翻边毛刺。 2. 流出対策（流出対策）：<br>当該クレーム案件をKPM蘇州製造現場に通知し、当該ポートの外觀検査を強化する。<br>将该不良案件通知KPM苏州制造现象，加强该油口外观的检查力度。 <p>対策時期：2026. 03. 19                      対策番号：263C2828</p> | | |
