## クレーム調査報告書

件名 K5V212DPH錆

| 型式 | K5V212DPH1H3R-0E05-VCS | | | | | | | 品名 | モータ | | | | |
| 機械番号 | 262C1144 | | | 製修番号 | - | | | 通知番号 | 日立26-001L | | | | |

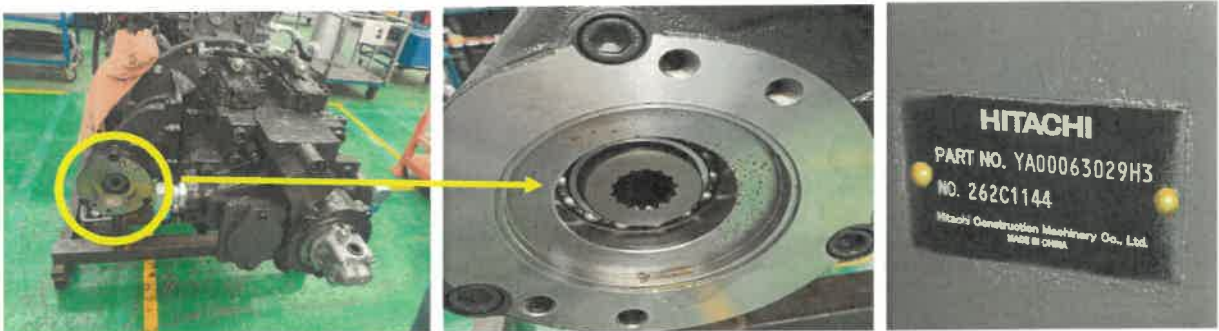
| 不具合内容 | ポンプ 単品状態でPTO取り付け面錆が発生した。<br>単品主泵的PTO安装面存在锈迹。(照片1) | | | | | | | | | | | | |
| 調査結果 | <p>1. 指摘不良情報確認 (指摘的不良情報确认)</p> <p>2026年3月23日、御社(日立)より当社(川崎)製K5V212型ポンプ(機械番号:262C1144)のPTO取付面に錆びが発生しているとの連絡を受け、在庫品の点検を行ったところ、その他の不良は見つかっていない。(写真1)</p> <p>2026.03.23日, 贵司(日立)反馈我司(川崎)生产的K5V212型液压泵(机番号:262C1144)PTO安装面存在生锈现象, 并对在库品进行排查, 未发现其他不良。(照片1)</p> <p>2. KPM蘇州社内確認 (KPM苏州社内确认)</p> <p>①錆のあったPTOはKD品で御社のみ使用しており、2022年に購入した当社長期在庫品でした。<br/>生锈的PTO泵为日本进口品, 目前只有贵司在使用, 是2022年购入的长期在库品。</p> <p>②当社では長期在庫品に対して半年ごとに点検及防錆処理を行っているが、防錆油のある状態で軽微な錆は発見できてない可能性がある。<br/>我司虽有对长期在库品每半年1次检查确认并防锈处理, 但因产品上残留有防锈油可能存在有轻微生锈但未被发现的情况。</p> | | | | | | | | | | | | |
| 原因 | <p>1. 発生原因 (发生原因):</p> <p>配料前に既に軽微な錆びが発生しており、作業員に気づかれず、その後の運転および塗装によって錆びが悪化したと推定する。<br/>推测可能是配料前已存在轻微锈斑, 但作业员未发现, 后续运转&amp;涂装烘烤加剧的锈迹产生。</p> <p>2. 流出原因 (流出原因):</p> <p>塗装後にPTOのポートのマスキングシールが塗料で覆われたため、ポート内部の錆びの状態を観察することができず、不良品流出したと考えます。<br/>涂装后因PTO的油口屏蔽膜被油漆覆盖, 无法观察到油口内部生锈情况, 导致不良品流出。</p> | | | | | | | | | | | | |

写真1 PTO取り付け面錆が発生  
照片1 PTO安装面有生锈发生

| 処置 | 貴社にて錆取り処理を頂き、正常に使用しております。<br>贵司帮忙除锈处理后使用。 | | | | | | | | | | | | |

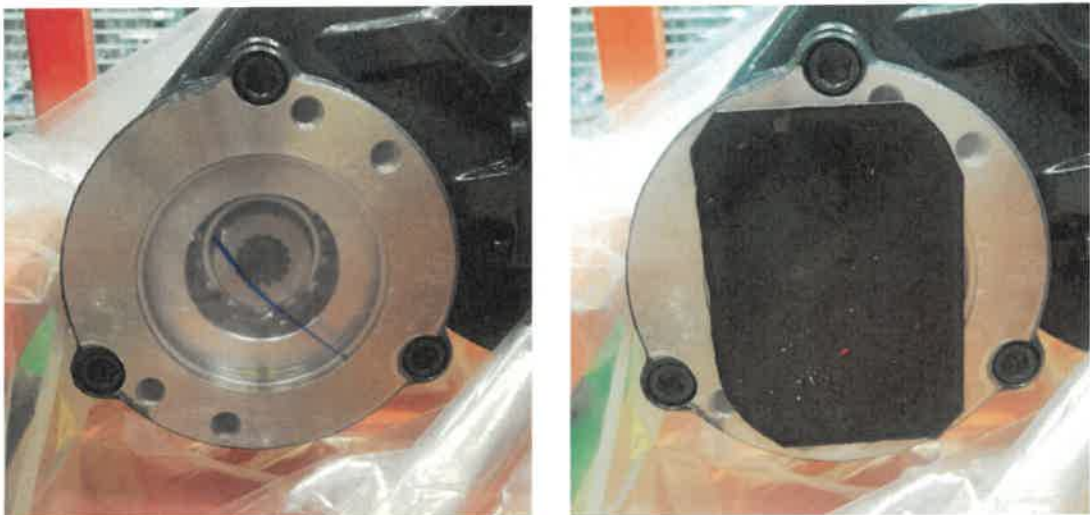
写真2 塗装完了後に磁性シールを剥がしてポート内部に異常がないことを再確認する  
照片2 涂装完成后揭开磁性贴片，再次确认油口内部有无异常

| 再発防止策 | <p>1. 発生対策 (发生对策)</p> <p>PTOを取り付け前に綺麗な状態でポート錆び状況の確認を追加する。<br/>安装PTO前, 追加将油口擦拭干净后确认油口的生锈情况。</p> <p>2. 流出対策 (流出对策)</p> <p>塗装時に当該ポートのマスキングシールに磁性シールを貼り、塗装完了後に磁性シールを剥がして</p> | | | | | | | | | | | | |

| | ポート部を再確認する。<br>涂装时在该油口的透明贴膜上加磁性贴片，涂装完成后揭开磁性贴片，再次确认油口的生锈情况。 | | |
