クレーム調査報告書

件名: K5V160ギアポンプのポート割れ

| 型式 | K5V160DTH1ZXR-9T46-BV | | | | | | | | | | | | | |
| 機械番号 | 264C5088 | | | | | | | | | | 品名 | | ポンプ | |

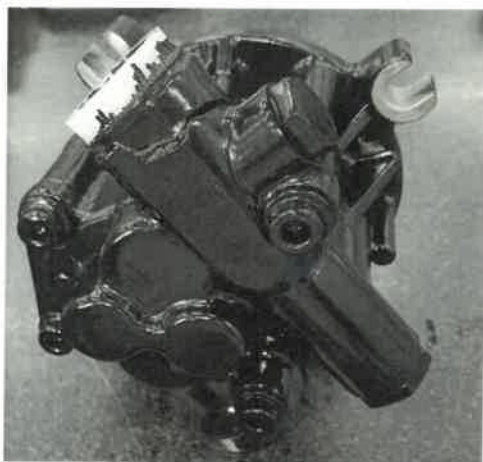
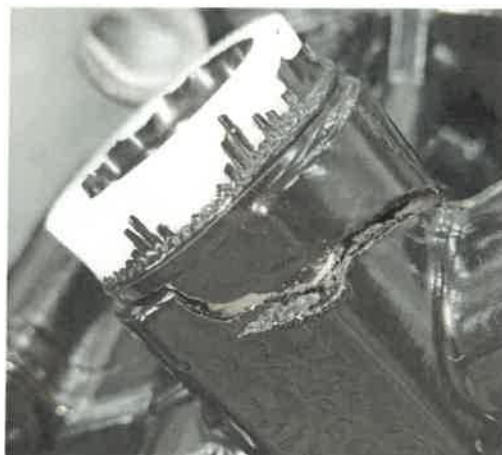
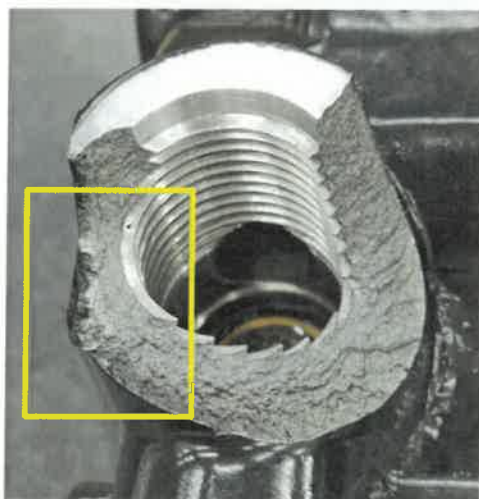
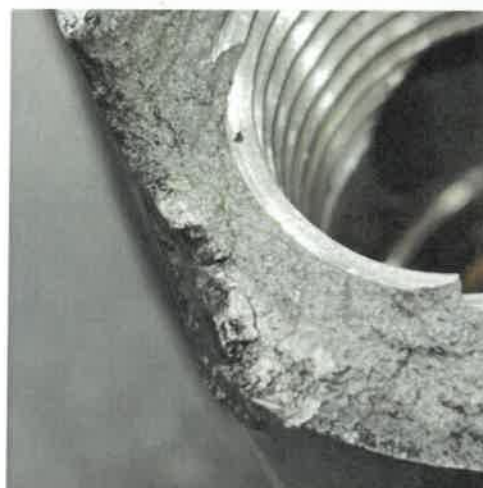
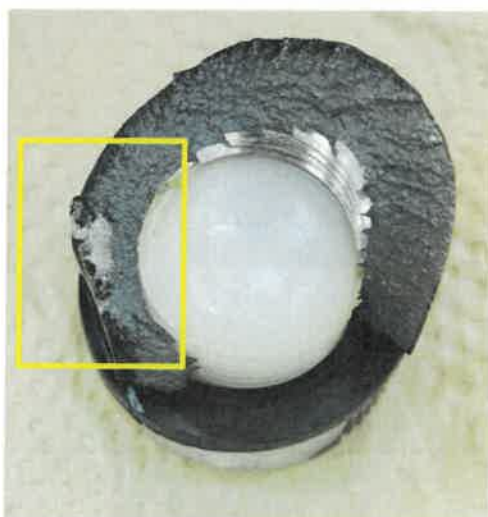
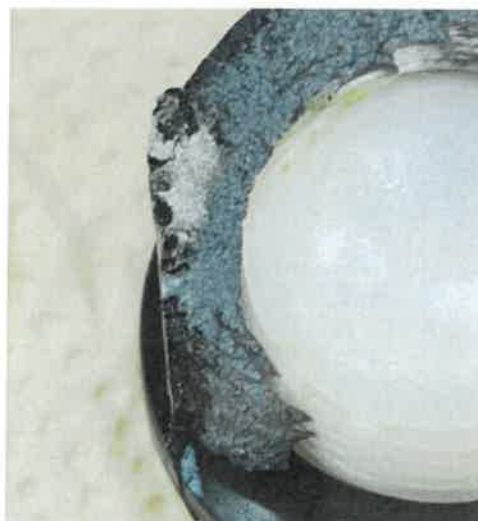
1. 外観確認 (外观确认)  
返却されたポンプのギヤポンプに取り付けたビニールプラグをはずされた痕跡があり、吐出しポート部が2枚に割れていった。割れた部位を観察したところに軽微な凹みがあり、凹み部の中に少し塗料が入っている。【写真1】  
返回泵的齿轮泵出油口塑料油塞有被拆卸的痕迹、出油口已破裂成了2片。观察破裂部位有轻微凹陷，凹陷部内部有少许涂料进入【照片1】
2. 履歴確認 (履历确认)  
当該ポンプの生産履歴を確認した結果、異常は見られなかった。エア試験や性能試験にも合格しています。  
我司对该主泵生产履历确认未见异常，漏气试验及性能运转试验合格。

- 1、発生原因：  
①上記調査により、ポンプの性能運転試験後～塗装前に何らかの衝突で吐出しポート部にわずかな凹み変形が発生し、出荷後ポート部のプラグを外す時完全に割れたと推測される。  
根据上述调查，推测该泵在性能运行试验后～涂装前之间可能发生了碰撞导致出油口有凹陷变形，出货后拆卸油塞时使油口完全裂开了。  
②性能運転試験後～塗装の間の工程及び製品移動等の作業を観察し、特に異常はなく、具体的な原因は不明です。  
对主泵性能运行试验后～涂装前之间的工序及产品移动等作业进行观察，没有发现异常。具体发生原因不明。
- 2、流出原因：  
軽微な凹みで且つ2コートが塗装されており、外観検査時に発見できず流出したと考えます。  
流出原因：可能是因为凹陷部位轻微且被两面漆覆盖，在外观检查时难以发现而流出。

写真1 ポートの割れ面には塗料が入り込み  
照片1 油口开裂面有油漆浸入现状

ギアポンプを新品に交換し、運転・塗装して、再納入させていただきます。  
更换新的齿轮泵，再次运转、涂装后并纳入贵司。

- 1、関連工程を継続的に観察し、他の可能性のある原因の有無を確認します。  
继续对相关工序、移动和吊装作业进行观察，确认有无其他可能性原因。
- 2、不良情報を製造現場に通知し、注意喚起します。また、製品の移動搬送中に、当たることがあれば、必ず、上司へ報告し、破損有無を詳細確認します。  
将该不良情报通知现场，提醒注意。另外，在产品移动搬运时，如果遇到碰撞情况，务必报告上级，
