## 日立 K5V212 PTO 生锈 中间报告

2024.01.24 日，贵司（日立）反馈我司（川崎）生产的 K5V212DPH1H3R-OE05-VS（机番号 226C0737）PTO 贴膜面存在严重生锈现象，后对在库品 20 台全部进行点检，连同线上组立，共有 6 台存在不同程度的生锈现象。具体如下照片：

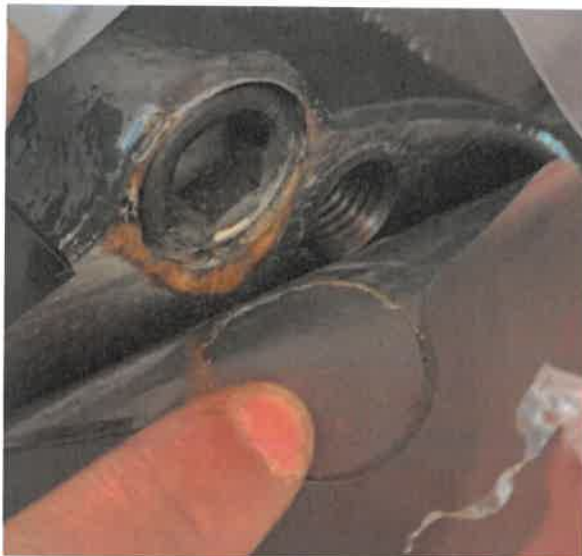
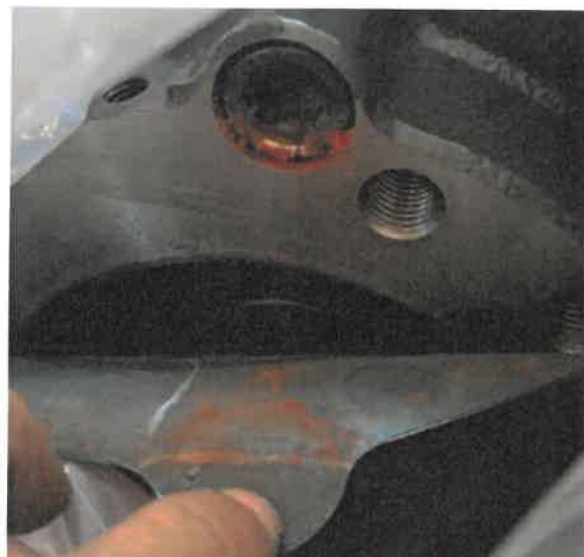
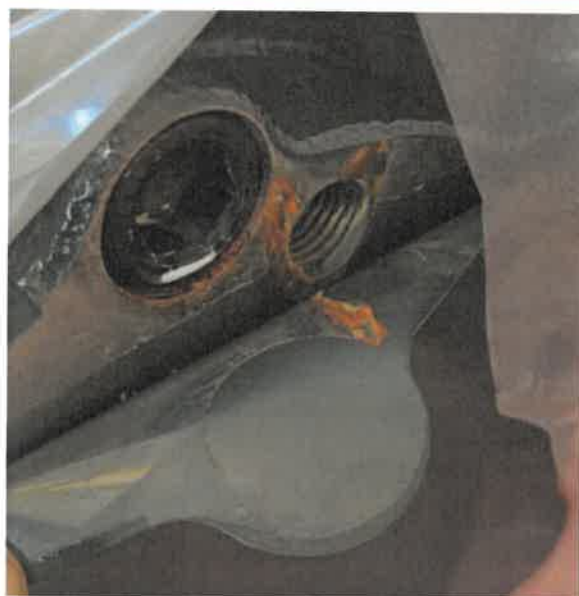
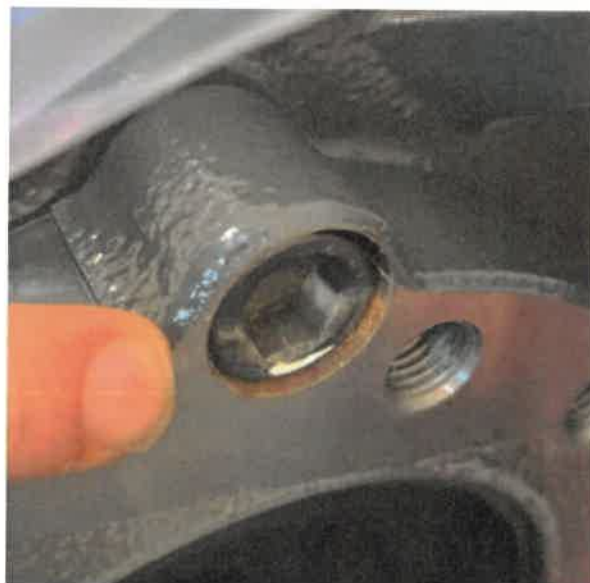
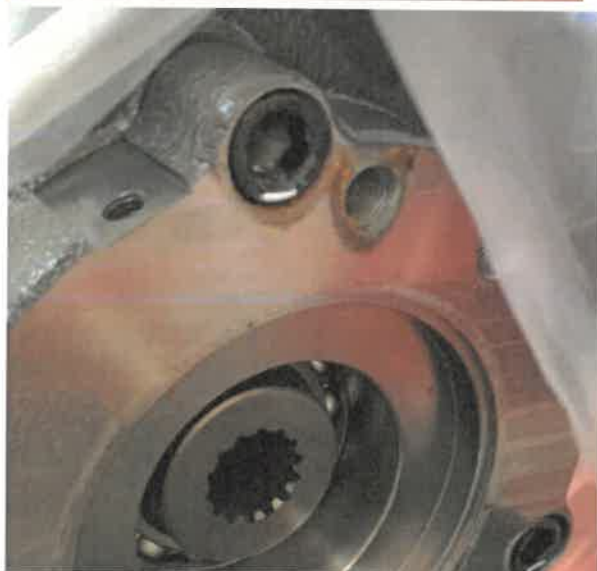
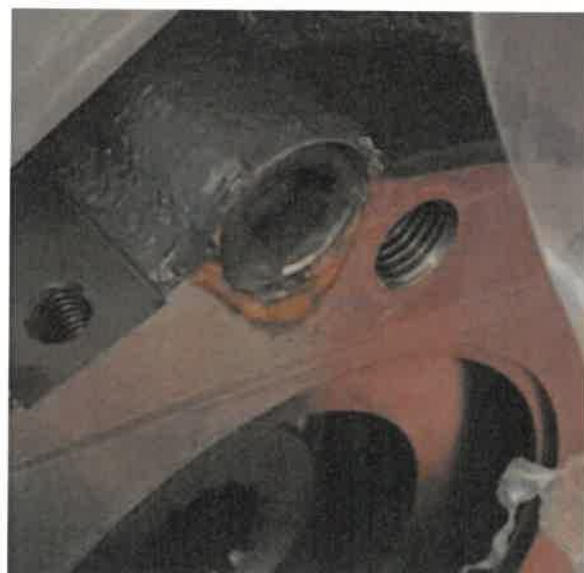
部分库存品，螺栓处存在轻微生锈。

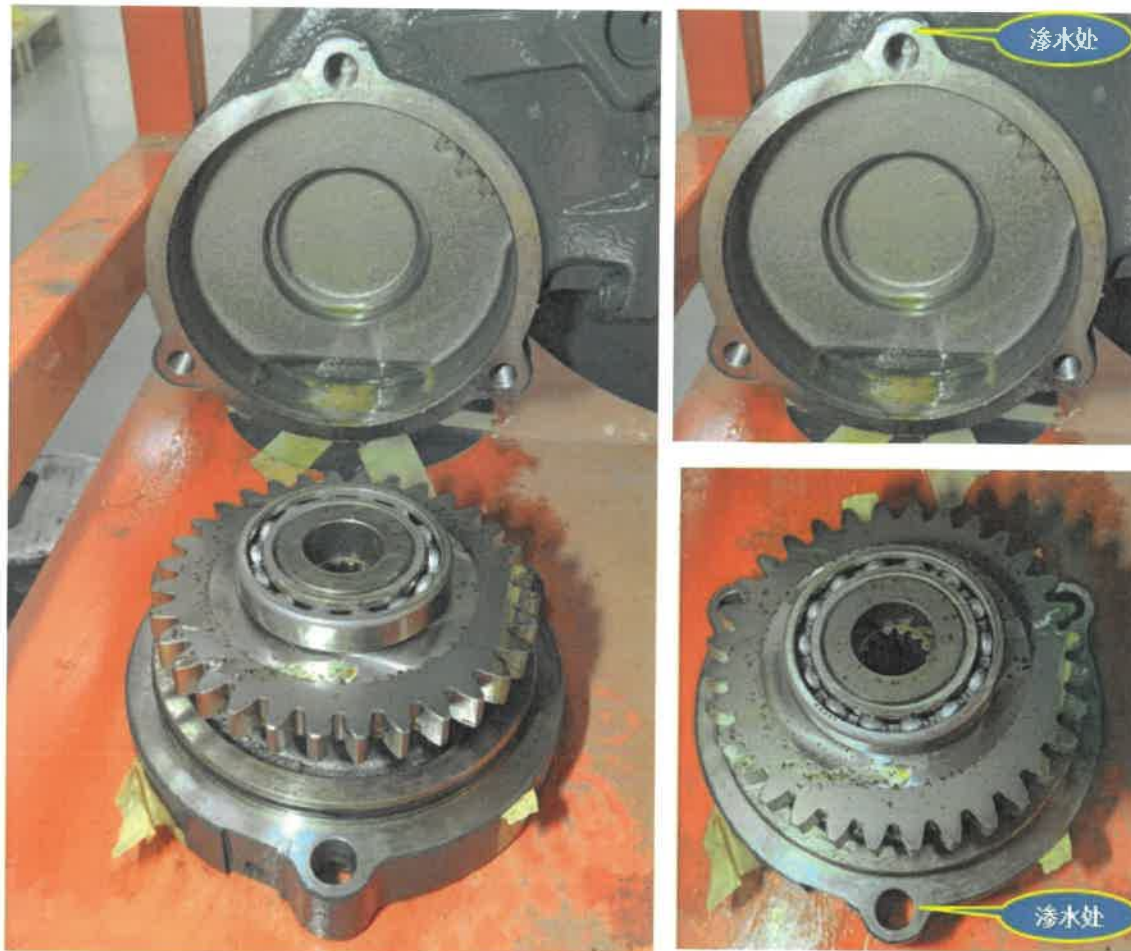
2024.2.29 日，生锈严重的液压泵（机番号 226C0737）返回到 KPM 苏州工厂，我司对主泵生锈面进行了外观检查及拆解，确认生锈原因是由于 PTO 安装面后端存在缝隙，在涂装清洗时存在清洗液从缝隙中进入，顺着螺栓孔进入 PTO 安装面，因前端螺栓孔被贴膜覆盖，清洗液无法排出，后流入 PTO 安装面，最终导致生锈不良发生。具体请参看以下图片分析：
