クレーム調査報告書

件名: K3V112DT組立不良

品質保証部

| 型式 | K3V112DT-1VJR-9N2E-1V | | | | | | | | |

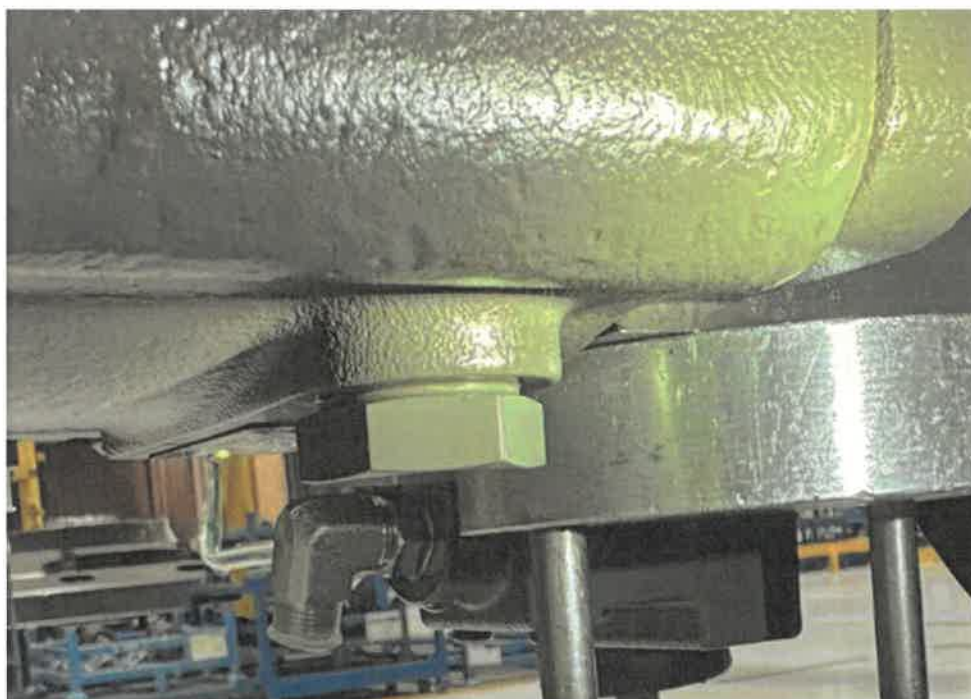
二箇所のボルトが緩み、Oリングに塗装が付いていた。(写真1)  
两处螺栓松动，导致O型圈沾染涂装。(照片1)

- 当該プラグは運転後に取り付けを行うが、Oリングに塗装が付着していることから、当社内で取付不良が発生したと考えます。  
由于该油塞的安装在运转后进行，且客户反馈O型圈上也有涂料附着，因此考虑该不良是在我司内发生的安装不良。
- 生産履歴確認（生産履歴確認）  
当該ポンプの生産履歴を確認した結果、不具合品は2024年5月7日に組立を行っており、当日最後に作業を行った1台であった。  
对该泵的生产履历进行确认，该不良品在2024年5月7日进行组装，为当日生产的最后一台。
- 作業動画確認（作業录像确认）
  - 当日の作業動画を確認したところ、作業者は当該プラグを手で取り付けた後にトルク締め作業を行っていなかった。また、当トルク締め作業は締付忘れを防止するためのポカヨケシステムを導入しているが、当作業者がトルクレンチの発信機を操作してポカヨケシステムをスキップさせたと思われる動作が見られた。  
对当时的作业录像进行确认，发现当事作业者在用手安装该油塞后并未进行拧紧作业。此外，虽然此处拧紧作业为了防止遗漏已经导入了防呆系统中，但是该作业者有疑似操作扭矩扳手的发信器来跳过防呆系统的动作。
  - 作業の最後に手でプラグ緩みが無いか確認していたが、プラグを取り付ける際に強く締め付けていたため手で緩まず気付くことが出来なかった。当作業者の前日や前週の作業を確認したが、異常は見られなかった。  
虽然在作业的最后对手对油塞是否松动进行了确认，但由于在安装时过于用力导致未能注意到当时还未拧紧。对该作业者最近的作业记录进行了确认，未见明显异常。
  - 当該作業者にヒアリングした結果、電池切れなどの要因によってトルクレンチからの信号がポカヨケシステムに届かず、作業中断した経験があり、さらにその時にシステムのスキップ方法を知ったとのことであった。  
对该作业者进行询问的结果，其有着由于电池没电等原因导致扭矩扳手的信号无法传输到防呆系统中，导致作业中断的经验，并在那时得知了跳过系统画面的方法。

| 原因 | プラグ緩みの原因はトルク締め作業忘れです。当該作業者が、過去の経験から電池切れ等のポカヨケシステム側の異常と勝手に判断してポカヨケをスキップしたために、トルク締め作業忘れに気づけず、流出しました。<br>油塞松動的原因为拧紧作业遗漏。该作业者基于过去电池没电等防呆系统方面的异常，擅自做出判断对系统画面进行了跳过，并没有意识到是拧紧作业遗漏，从而导致该不良流出。 | | |

写真1 二箇所のボルトが緩み  
照片1 两处螺栓松动

| 処置 | 本社からプラグとOリングを無償提供します。<br>由我司无偿提供油塞及O型圈。 | | |
| 再発防止策 | 1.当該作業者およびポンプ運転作業者全員に対して当不具合事例を教育し、異常発生時の管理者への連絡ルール等を徹底するよう再教育しました。<br>对该作业者及泵运转全体作业人员，就本次不良事例进行教育，再次强调要严格遵守异常发生时务必向管理者汇报等作业规程。<br>2.トルクレンチの発信機のスイッチ部を触れないようにすること、また発信機付きトルクレンチの電池交換周期を確認し、電池切れが発生する前に交換を行う管理とすることを検討中です。<br>将扭矩扳手发信器的按钮进行遮蔽，另外关于确认发信器电池更换周期，在电池没电之前进行更换的管理方式正在检讨中。 | | |
